**八重洲地下街等防災推進計画（当初）**

**平成30年2月27日**

**八重洲地下街株式会社**

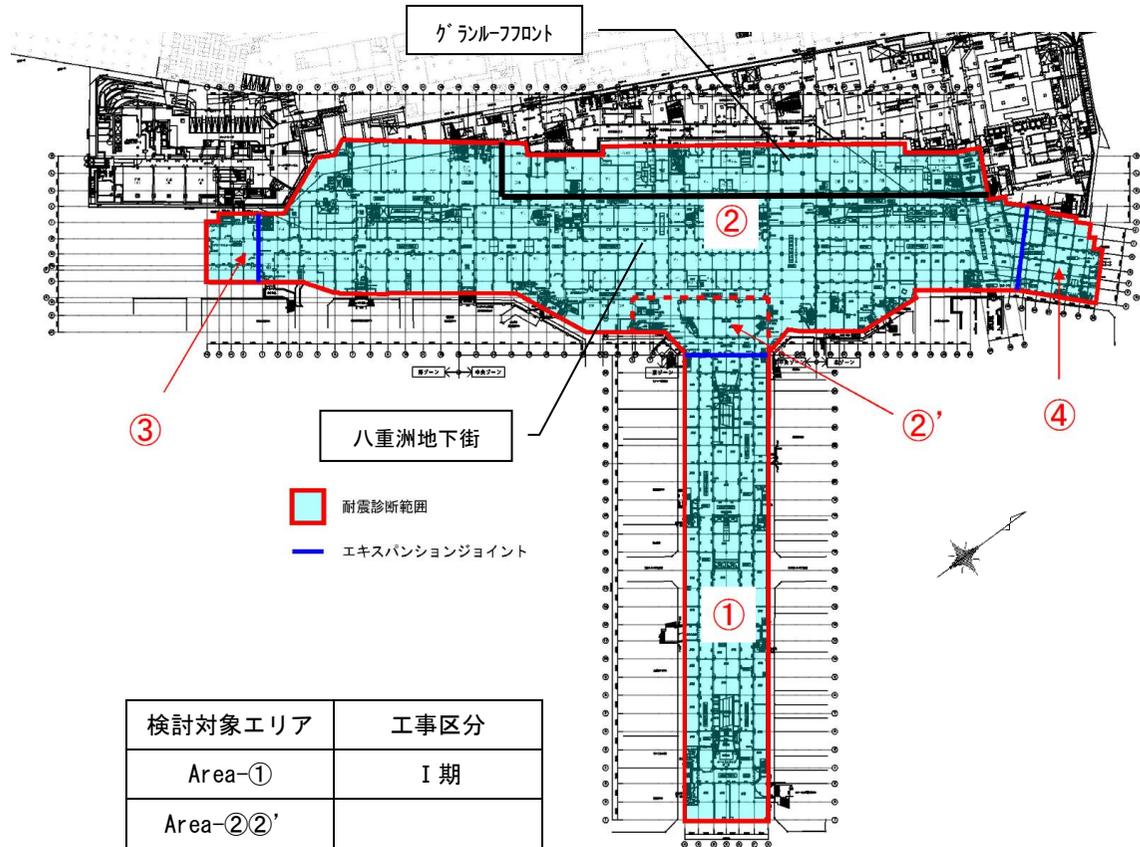
図 エキスパンションジョイントで構造体が分離された診断エリア範囲（①～④）

診断の結果については、次頁のとおり全エリア・階層の耐震指標（ $I_s$  値）及び累積強度指標（ $C_{TU}$ ）と形状指標（ $S_D$ ）の積が判定基準である0.6及び0.3を上回ったことを確認した。

※工事は段階的に行い、I 期工事は昭和40年、II 期工事は昭和44年に竣工した。

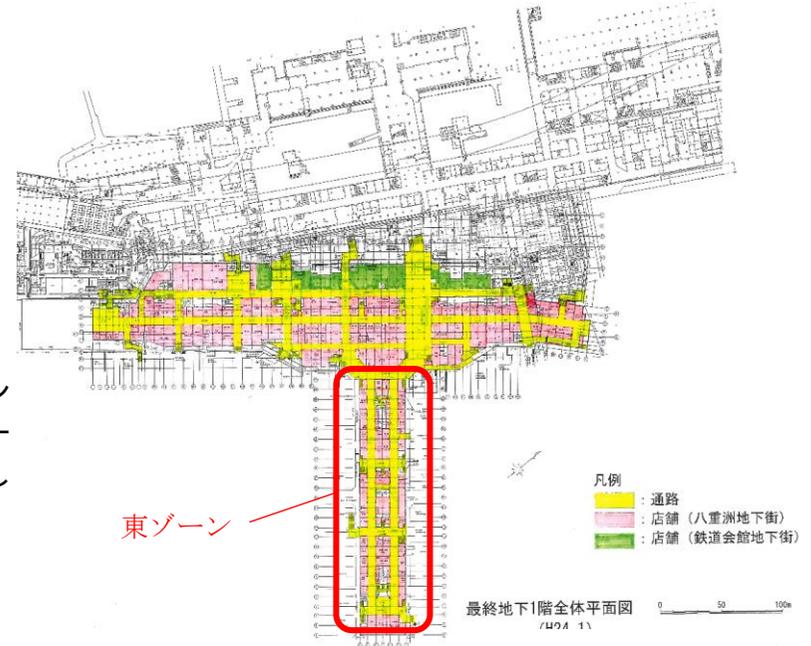
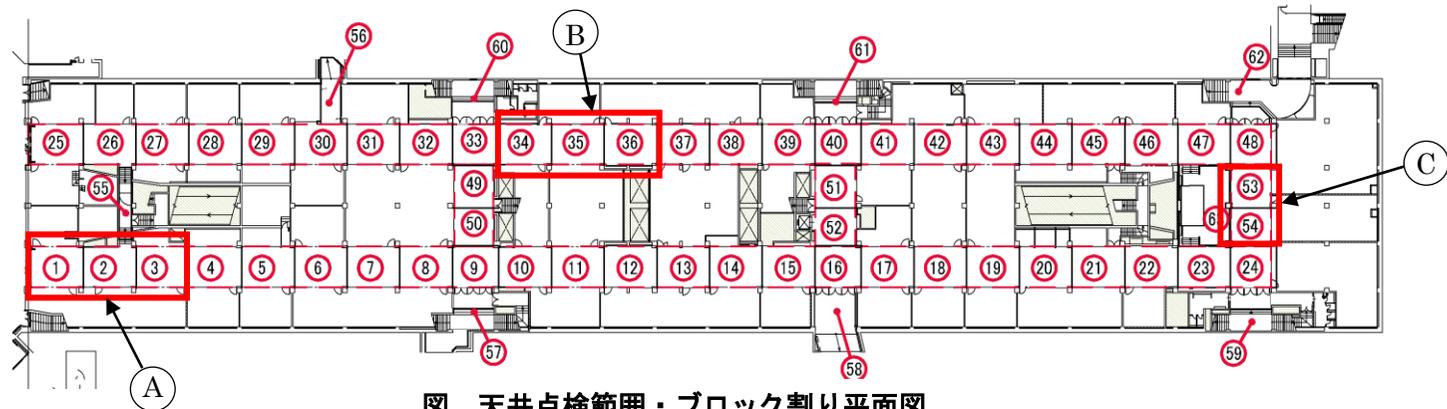
図 天井点検範囲・ブロック割り平面図

点検は、右図に示す東ゾーンを対象に、天井にあるすべての点検口を開けて内部を確認した。

という2つの指標で評価を行った。点検結果のうち、下図に示す代表的な3箇所の結果を次頁以降に示す。

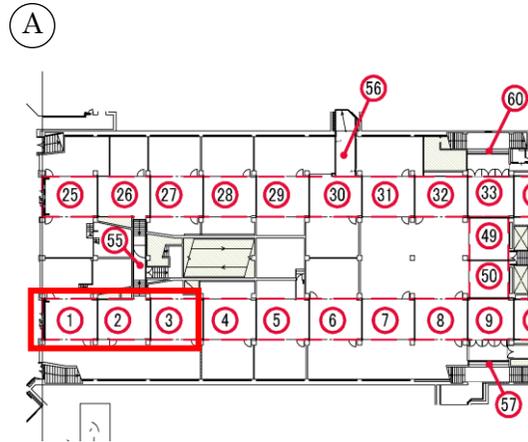
八重洲地下街 天井内目視点検結果一覧

点検期間		2016年11月29日～2017年1月20日									
点検項目		(1)天井吊ボルト		(2)形状、部材の劣化		(3)設置機器との干渉	(4)天井内設備			(5)構造物の状況	(6)その他
ブロック	点検口NO	1)	2)	1)	2)		1)	2)	3)		
1	1	A	A	A	B1*8	A	B1*1	B1*1	A	B1*6	B1*10
	2	A	B1*3	A	B1*8	A	B1*1	B1*1	A	B1*6	A
	3	A	B1*3	A	B1*8	A	B1*1	B1*1	A	B1*6	B1*10
	4	A	B1*4	A	A	A	B1*1	B1*1	A	A	B1*10
	5	A	A	B2*2	A	A	B1*1	B1*1	A	B1*6	A
	6	A	A	B2*2	A	A	B1*1	B1*1	A	B1*6	A
	7	A	A	B2*2	A	A	B1*1	B1*1	A	B1*6	A
	8	-	-	-	-	-	B1*1	B1*1	B1*5	-	-
	9	A	B1*3	A	A	A	B1*1	B1*1	B1*5	B1*6	A
2	1	A	A	A	A	A	B1*1	B1*1	B1*5	B2*3	B1*10
	2	A	A	A	A	A	B1*1	B1*1	B1*5	B2*3	B1*10
	3	A	A	A	A	A	B1*1	B1*1	A	B1*5	A
	4	A	A	A	A	A	B1*1	B1*1	B1*5	B1*6	B1*10
	5	A	A	A	A	A	B1*1	B1*1	B1*5	A	B1*10
	6	A	A	A	A	A	B1*1	B1*1	B1*5	B1*6	A
	7	A	A	A	A	A	B1*1	B1*1	B1*5	B1*6	A
	8	A	A	A	A	A	B1*1	B1*1	B1*5	A	A
	9	A	A	A	A	A	B1*1	B1*1	B1*5	B2*3	A
	10	A	A	A	A	A	B1*1	B1*1	B1*5	A	A
	11	A	A	A	A	A	B1*1	B1*1	B1*5	B2*3	A
3	1	A	A	A	A	A	B1*1	B1*1	B1*5	B2*3	B1*10
	2	A	A	A	A	A	B1*1	B1*1	B1*5	A	A

3	A	A	A	A	A	B1*1	B1*1	B1*5	A	A
	4	A	B1*4	A	A	A	B1*1	B1*1	B1*5	A	A
	5	A	A	A	A	A	B1*1	B1*1	B1*5	A	A
	6	A	A	A	A	A	B1*1	B1*1	B1*5	A	A
	7	A	A	A	A	A	B1*1	B1*1	B1*5	A	A

B1*1	要対策	電気配線の単独吊り
B1*2	要対策	設備の耐震補強
B1*3	要対策	端部天井吊ボルトなし(不具合)
B1*4	要対策	天井吊ボルト間隔不適切(90cm以上)是正
B1*5	要対策	天井内高さ1.5m以上箇所の振れ止め設置
B1*6	要対策	躯体研り及び鉄筋露出箇所、モルタル補修
B1*7	要対策	開口点検不可能な点検口の取替え
B1*8	要対策	錆や腐食などの劣化
B1*9	要対策	店舗間仕切り壁研り貫通部の補修
B1*10	要対策	天井内可燃物撤去、不製足場撤去
B2*1	要定期点検	EXP-J部分の漏水
B2*2	要定期点検	吊りボルト、野縁受けの裏形
B2*3	要定期点検	仕上げ材のつき、スラブの欠損、補修材の劣化、ひび割れ

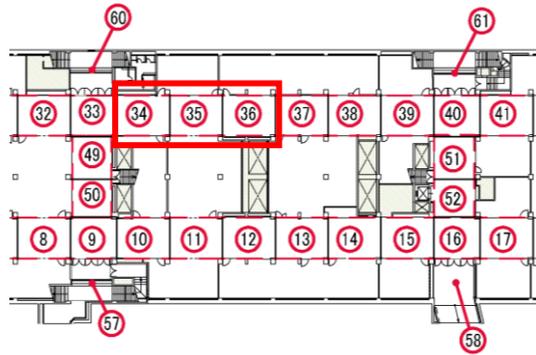
八重洲地下街 天井内目視点検結果一覧

点検期間		2016年11月29日～2017年1月20日									
ブロック	点検口NO	(1)天井吊ボルト		(2)形状、部材の劣化		(3)設置機器との干渉	(4)天井内設備			(5)構造物の状況	(6)その他
		1)	2)	1)	2)		1)	2)	3)		
34	1	B1*2	B1*3	A	A	A	A	B1*1	B1*5	B1*6	B1*10
	2	A	B1*3	A	A	A	A	B1*1	B1*5	B1*6	A
	3	A	A	A	A	A	A	B1*1	B1*1	B1*5	B1*6
	4	A	A	A	A	A	A	B1*1	B1*1	B1*5	B1*6
	5	A	B1*4	A	A	A	A	B1*1	B1*5	A	A
	6	A	A	A	A	A	A	B1*1	B1*5	B1*3	A
	7	A	B1*3	A	A	A	A	B1*1	B1*5	A	A
	8	A	A	A	A	A	A	B1*1	B1*5	B1*6	A
	9	A	A	A	A	A	A	B1*1	B1*5	B1*6	A
35	1	A	A	A	A	A	A	B1*1	B1*5	B1*6	A
	2	A	B1*3	A	A	A	A	B1*1	B1*1	B1*5	B1*6
	3	A	A	A	A	A	A	B1*1	B1*1	B1*5	B1*6
	4	A	A	A	A	A	A	B1*1	B1*1	B1*5	B1*6
	5	A	B1*4	A	A	A	A	B1*1	B1*1	B1*5	A
	6	A	A	A	A	A	A	B1*1	B1*1	B1*5	A
	7	A	A	A	A	A	A	B1*1	B1*5	A	A
	8	A	A	A	A	A	A	B1*1	B1*5	A	A
	9	A	A	A	B1*6	A	A	B1*1	B1*1	B1*5	B1*6
36	1	B1*2	A	B1*2	A	A	A	B1*1	B1*1	B1*5	A
	2	A	A	A	A	A	A	B1*1	B1*1	B1*5	B1*6
	3	A	A	A	A	A	A	B1*1	B1*1	B1*5	A
	4	A	A	A	A	A	A	B1*1	B1*1	B1*5	A

B1*1	要対策	電気配線の単独吊り
B1*2	要対策	設備の耐震補強
B1*3	要対策	端部天井吊ボルトなし(不具合)
B1*4	要対策	天井吊ボルト間隔不適切(90cm以上)是正
B1*5	要対策	天井内高さ1.5m以上箇所振れ止め設置
B1*6	要対策	躯体すり及び鉄筋露出箇所、モルタル補修
B1*7	要対策	開口点検不可能な点検口の取替え
B1*8	要対策	錆や腐食などの劣化
B1*9	要対策	店舗間仕切り壁すり貫通部の補修
B1*10	要対策	天井内可燃物撤去、木製足場撤去
B2*1	要定期点検	EXP.J部分の漏水
B2*2	要定期点検	吊りボルト、野縁受けの変形
B2*3	要定期点検	仕上げ材のうき、スラブの欠損、補修材の劣化、ひび割れ

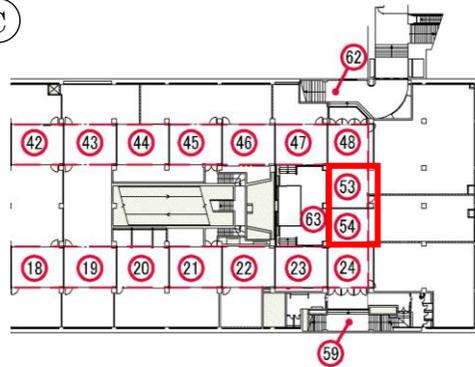
③

53	1	A	A	A	A	A	B1*1	B1*1	A	B1*6	B1*10
	2	A	B1*3	A	A	A	B1*1	B1*1	A	B1*6	A
	3	B1*2	B1*3	A	A	A	B1*1	B1*1	A	B1*3	A
	4	A	A	A	A	A	B1*1	B1*1	A	B1*3	A
	5	A	A	A	A	A	B1*1	B1*1	A	A	B1*10
	6	A	A	A	B1*8	A	B1*1	B1*1	B1*5	B1*6	A
	7	A	A	A	A	A	B1*1	B1*1	B1*5	B1*6	A
	8	A	B1*3	A	B1*8	A	B1*1	B1*1	B1*5	B1*6	B1*10

54	1	A	A	A	A	A	B1*1	B1*1	A	A	A
	2	A	B1*3	A	B1*8	A	B1*1	B1*1	A	B1*6	B1*10
	3	A	A	A	A	A	B1*1	B1*1	A	A	B1*10
	4	A	B1*3	A	A	A	B1*1	B1*1	A	B1*3	A
	5	B1*2	A	B1*2	A	A	B1*1	B1*1	B1*5	B1*6	B1*10
	6	A	A	A	A	A	B1*1	B1*1	A	A	A

B1*1	要対策	電気配線の単独吊り
B1*2	要対策	設備の耐震補強
B1*3	要対策	端部天井吊ボルトなし(不具合)
B1*4	要対策	天井吊ボルト間隔不適切(90cm以上)是正
B1*5	要対策	天井内高さ1.5m以上箇所の振れ止め設置
B1*6	要対策	躯体研り及び鉄筋露出箇所、モルタル補修
B1*7	要対策	開口点検可能な点検口の取替え
B1*8	要対策	錆や腐食などの劣化
B1*9	要対策	店舗間仕切り壁研り貫通部の補修
B1*10	要対策	天井内可燃物撤去、木製足場板撤去
B2*1	要定期点検	EXP J部分の漏水
B2*2	要定期点検	吊りボルト、野縁受けの変形
B2*3	要定期点検	仕上げ材のうき、スラブの欠損、補修材の劣化、ひび割れ
